BOLETIN
EDICIÓN ESPECIAL
2022

OBSERVATORIO NACIONAL DE LA CRISIS CLIMÁTICA

LAS TEJERÍAS, EL CASTAÑO Y TOVAR.
TRES TRAGEDIAS POR EL CAMBIO CLIMÁTICO

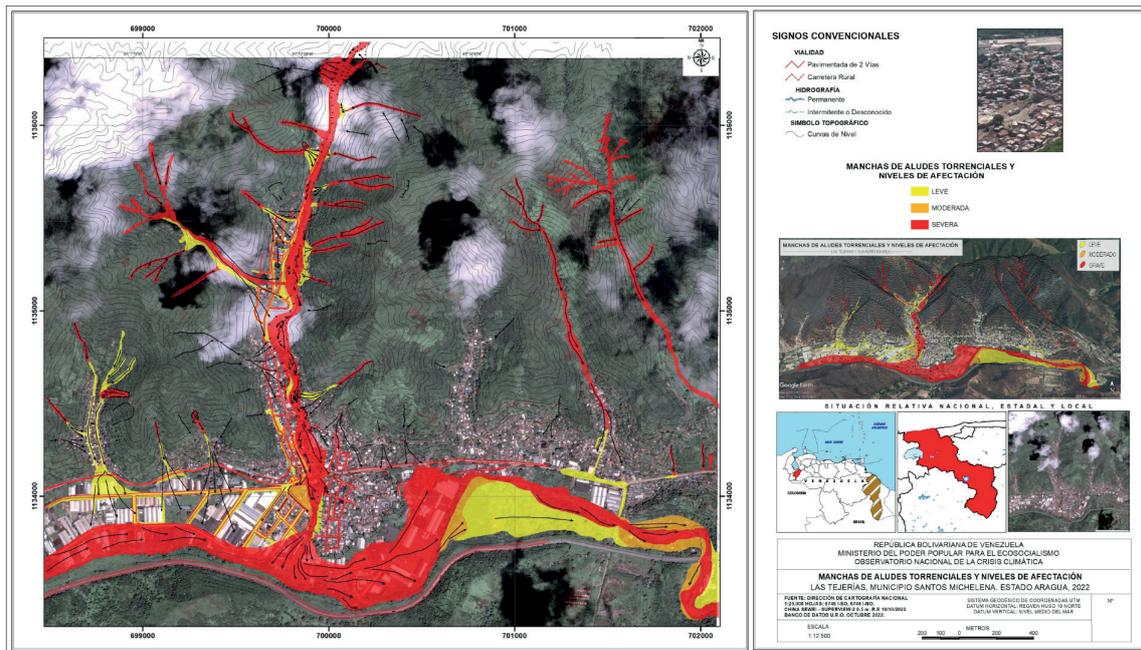
Mapa de mancha de aludes torrenciales y niveles de afectación. Las Tejerías, Aragua

Las pérdidas humanas, aunque las más irreparables, no fueron las únicas que causaron impacto en Las Tejerías, Aragua, a causa del alud torrencial de lodo ocurrido el pasado 8 de octubre de 2022; las afectaciones a la infraestructura también son cuantiosas. Las parcelas más afectadas por la activación de este movimiento de masas fueron las más cercanas al lecho de la quebrada Los Patos, que en su mayoría mostraron pérdida total, se ubican en la categoría 'Edificaciones afectadas totalmente'; un total de 185 viviendas entran en este renglón. Por otra parte, 557 viviendas situadas en la zona distal del abanico aluvial colindante con la desembocadura de la quebrada en el río Tuy tuvieron niveles de afectación que permitieron enmarcarlas dentro de la categoría 'Edificaciones con afectación severa'.

Las 144 viviendas clasificadas como 'Edificaciones con afectación moderada' se ubican en la margen derecha de la quebrada Los Patos, en la zona transicional entre las vertientes y el abanico aluvial principal sobre el que se sitúa parte importante de la mancha urbana de Las Tejerías. Mientras que la infraestructura categorizada como 'Edificaciones con afectación leve' se distribuye por las zonas más alejadas del cauce principal y del abanico aluvial donde se explayó y causó mayores destrozos el alud torrencial de lodo. Todo ello, fue representado en un mapa integral de zonas de riesgo, elaborado por el ONCC.

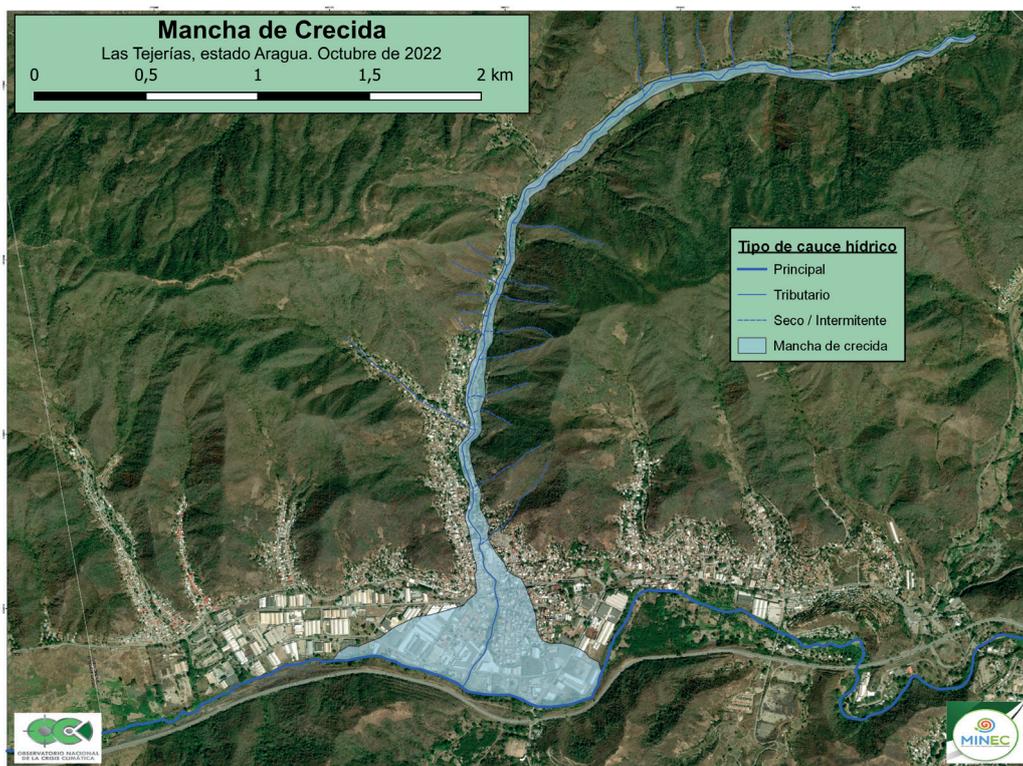
Mapa preliminar de mancha de crecida de la quebrada Los Patos. Las Tejerías, Aragua

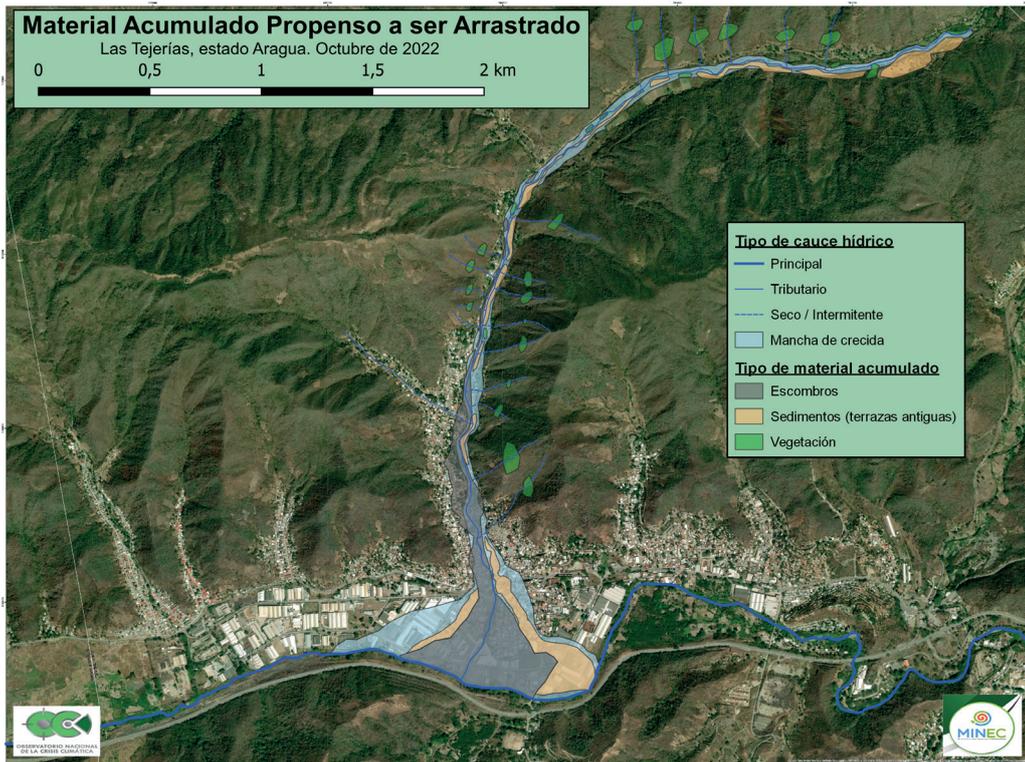
Mapa de material propenso a ser arrastrado en la quebrada Los Patos. Las Tejerías,

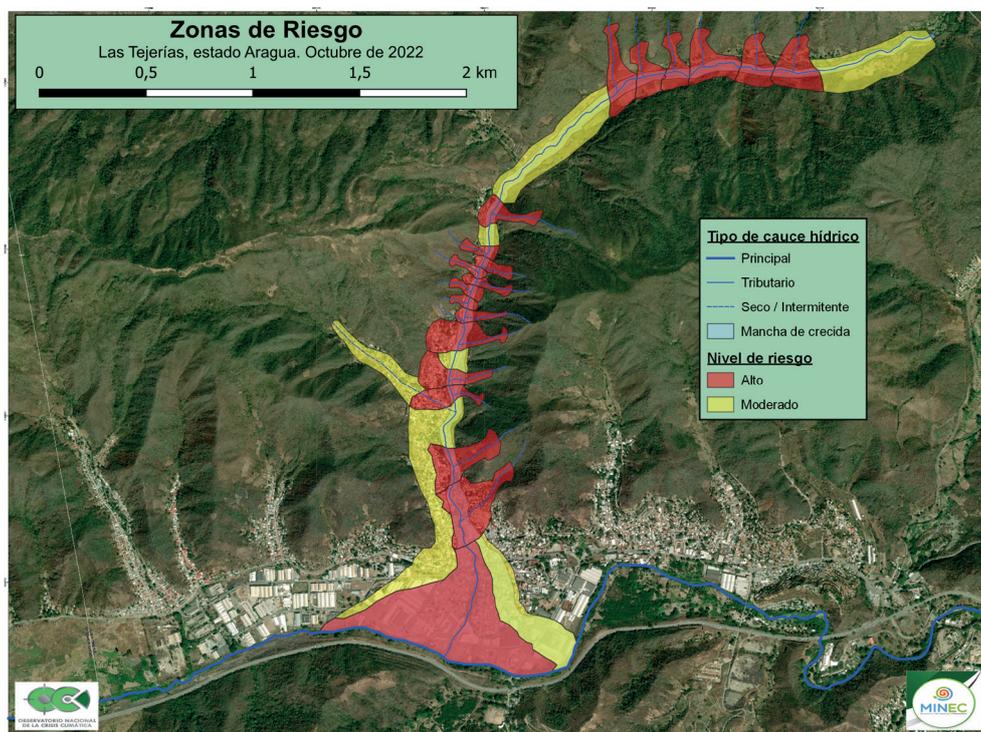
. Mapa de zonas de riesgo por movimientos de masa. Las Tejerías, Aragua

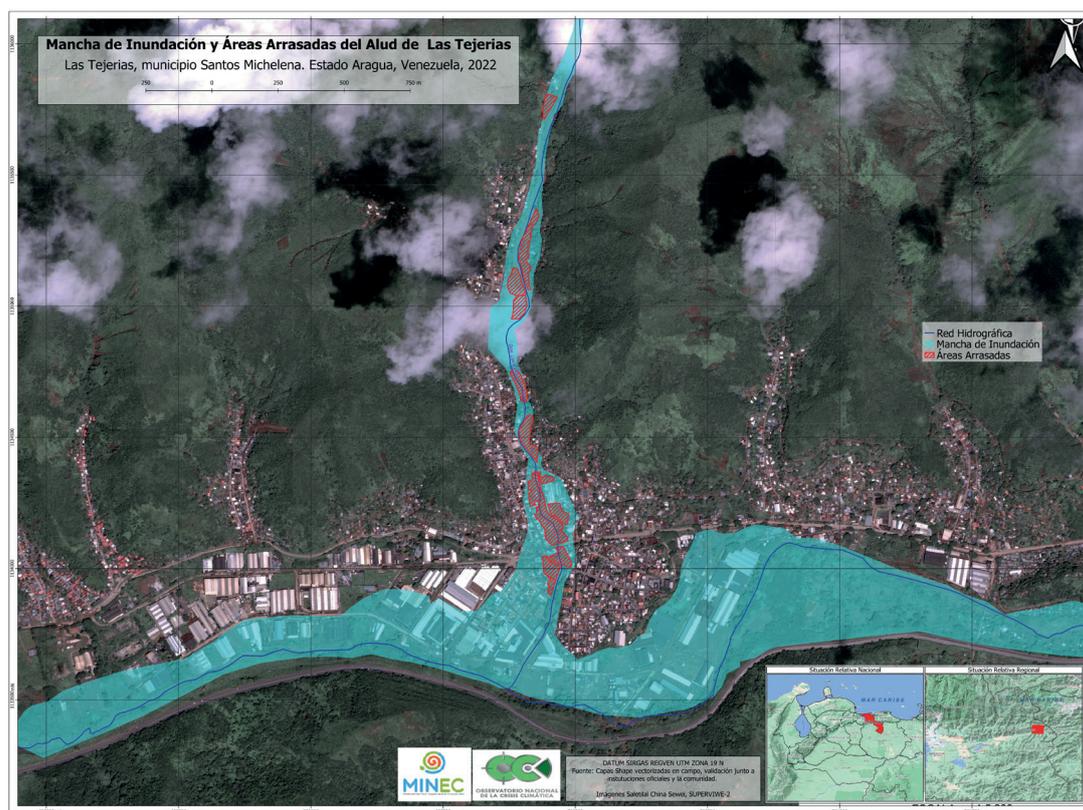
Mapa de mancha de inundación y áreas arrasadas por el alud torrencial de lodo. Las Tejerías, Aragua

La diferencia de los mapas producidos durante los tres días siguientes al evento con los que se produjeron casi en simultáneo a la ocurrencia del mismo es bastante notable. Los primeros son meras aproximaciones, mientras que los siguientes cuentan con un nivel de detalle mucho más preciso y cercano a la realidad.

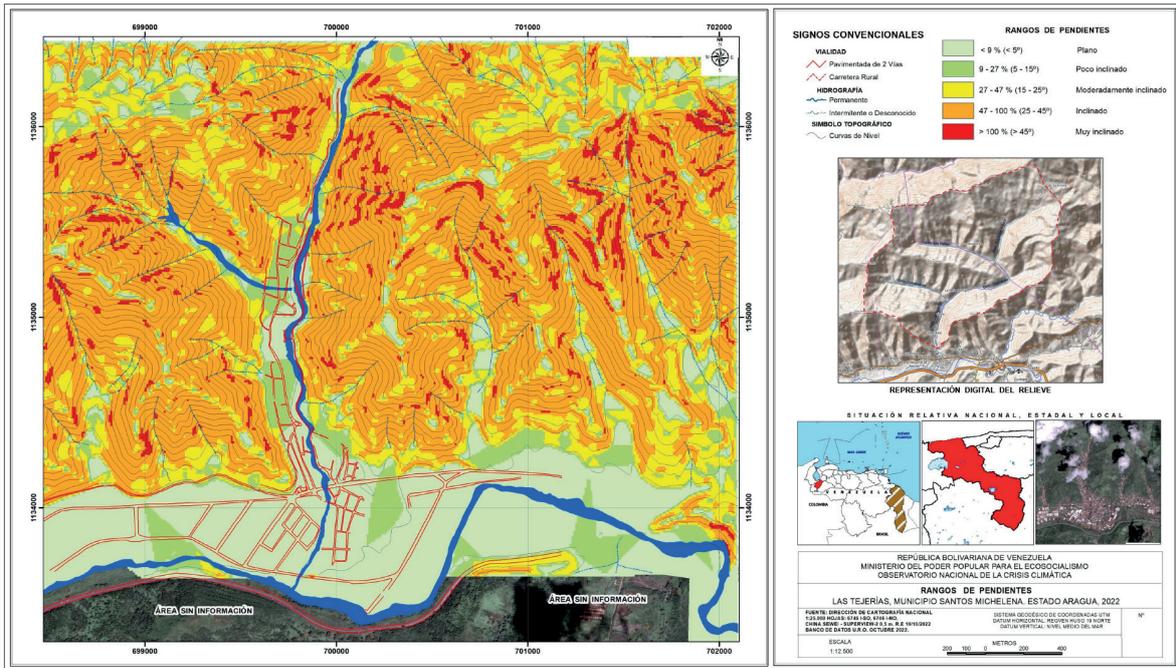
Mapa de rangos de pendiente. Las Tejerías, Aragua

Muestra de ello, son los mapas elaborados por el ONCC, en los que, además, se incluyeron variables geográficas que tienen especial relevancia por su influencia en la dinámica geomorfológica. Tal es el caso de los mapas de los rangos de pendientes y de las unidades hidrogeomorfológicas.

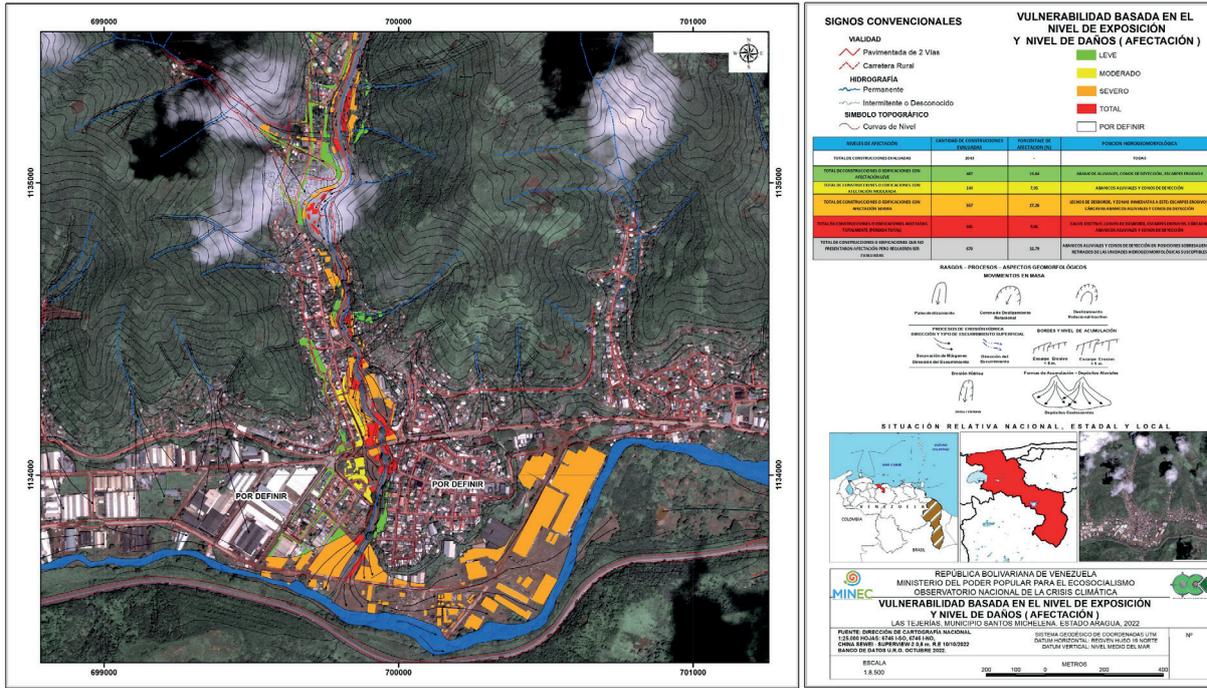
Mapa preliminar de zonificación de la vulnerabilidad ante movimientos de masa. Las Tejerías, Aragua.

Pero el Observatorio también ofreció cartografía que trasciende el diagnóstico y se enquista en la administración de vulnerabilidades, de amenazas y de riesgos. En ese sentido, los mapas de zonificaciones de afectaciones, de viviendas afectadas y de proscripción ante desastres futuros se constituyen como otro conjunto de insumos geomáticos de especial interés, no solo para este evento, sino para la posible ocurrencia de otros en tiempos venideros.

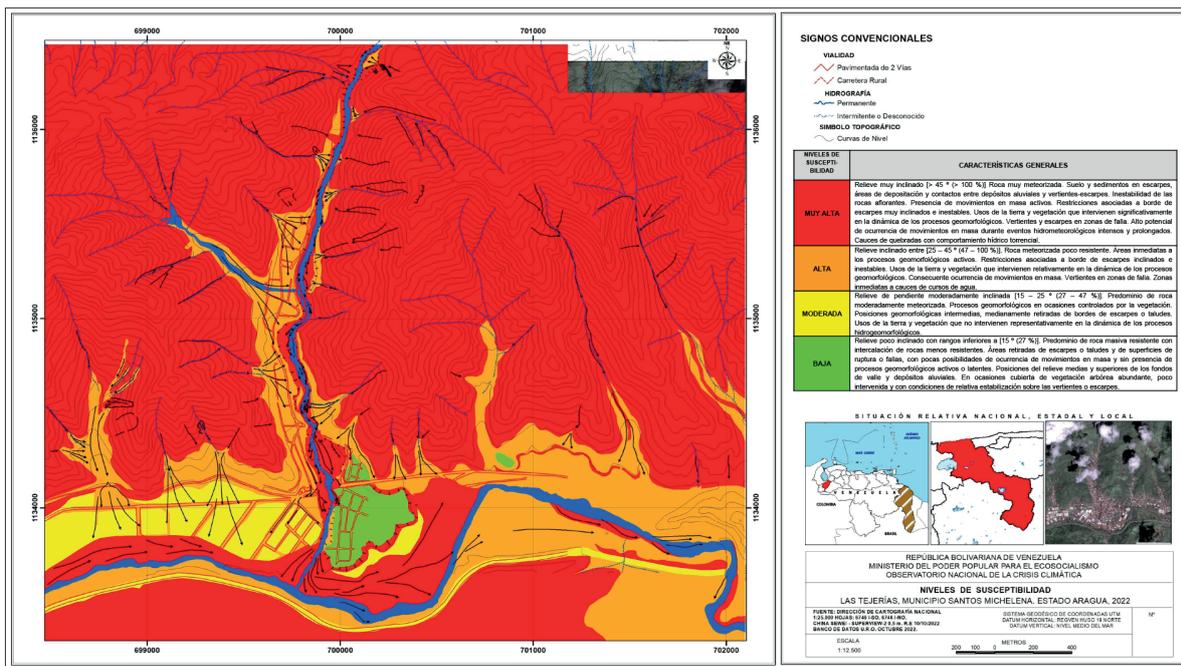
Mapa preliminar de zonificación de la vulnerabilidad ante movimientos de masa. Las Tejerías, Aragua.

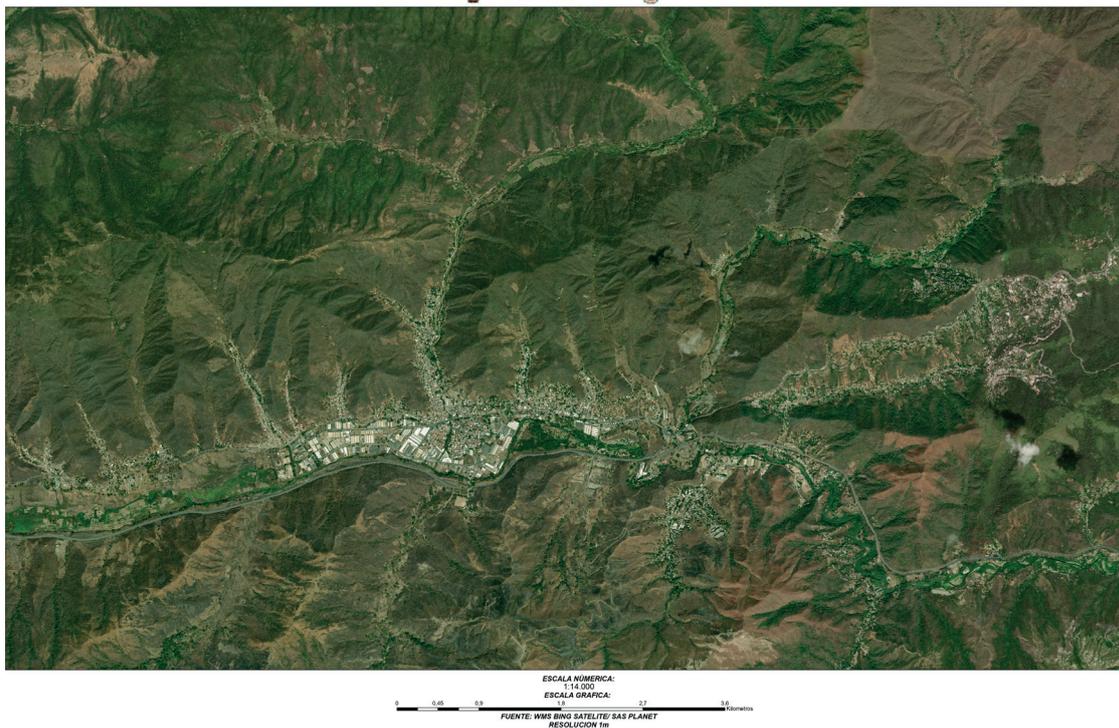
El trabajo realizado por el ONCC con la ABAE tuvo como marco inicial la compilación de información geomática cruda para la elaboración de mapas bases, modelos digitales de elevación y procesos de georreferenciación inmediata; en tal sentido, destaca la presentación de una imagen satelital obtenida por la agencia que muestra al centro poblado de Las Tejerías antes del evento.

Imagen satelital ortorrectificada y georreferenciada de septiembre de 2022. Las Tejerías, Aragua

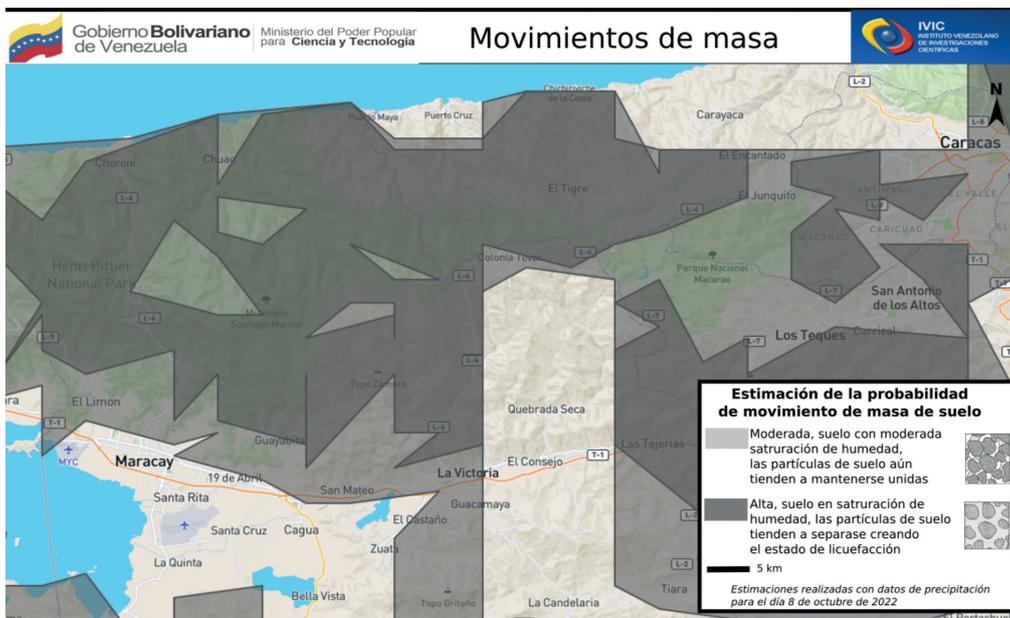
Mapa de movimientos de masa. Región central, estado Aragua

La ABAE, también ofreció durante el primer y segundo día del evento hidromeomorfológico, un mapa preliminar donde se ven representados los posibles movimientos de masa que podrían desencadenarse en simultáneo al alud torrencial de Las Tejerías en el hinterland inmediato de dicho centro poblado, proyectando un primer asomo a los niveles de susceptibilidad generalizada en la región.

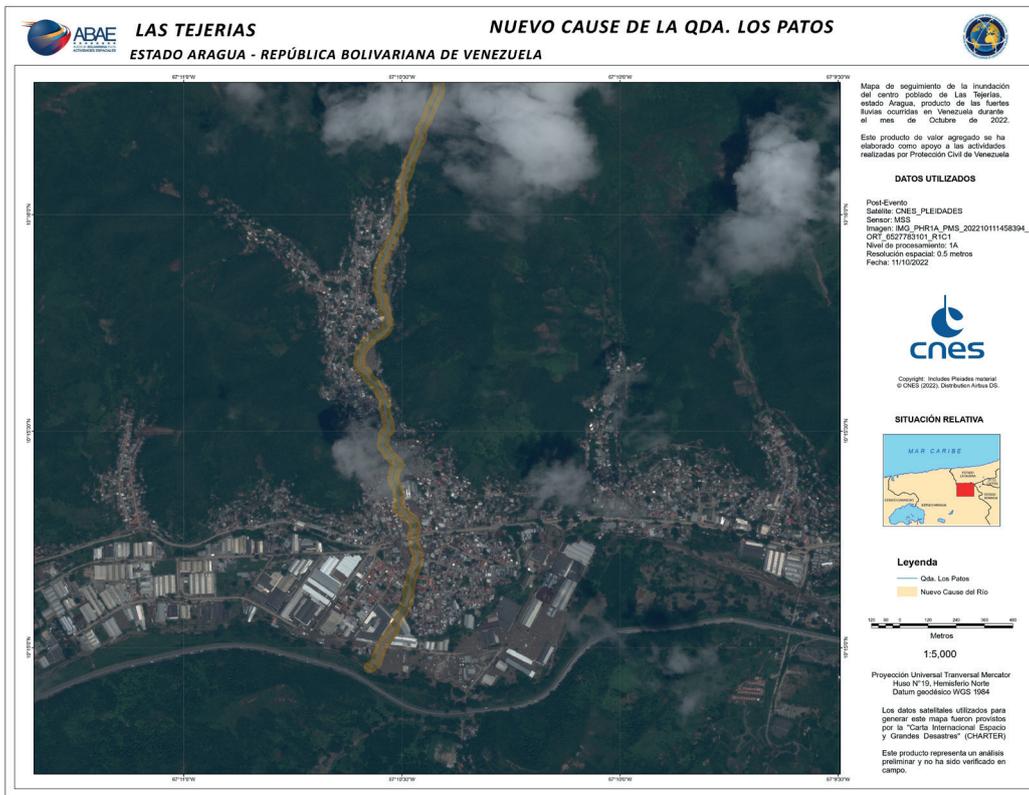
Mapa preliminar de mancha de crecida de la quebrada Los Patos, octubre (2022). Las Tejerías, Aragua

Otros productos ofrecidos por esta agencia llegaron en el post evento. Éstos tienen que ver con la mancha de crecida del alud torrencial de lodo a lo largo y ancho de la quebrada Los Patos y en su lecho de río. Allí no solo se muestra un búfer de inundación, sino se prioriza en la infraestructura más afectada y la más vulnerable ante las afectaciones venideras en los siguientes días a la tragedia.

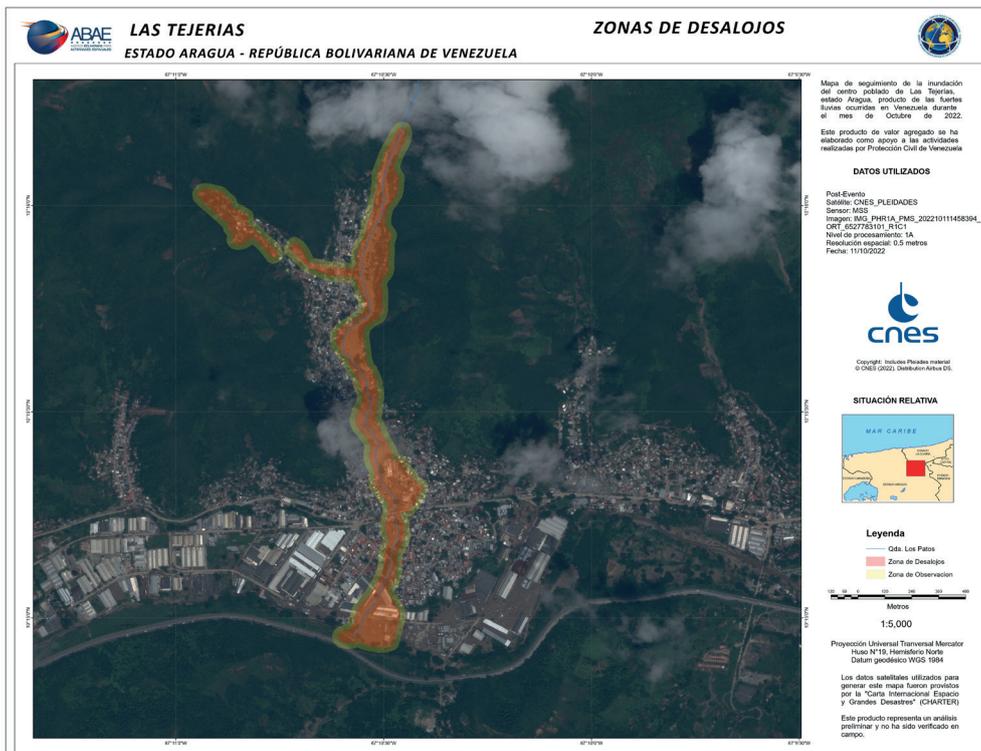
Mapa de zonas de desalojo. Las Tejerías, Aragua

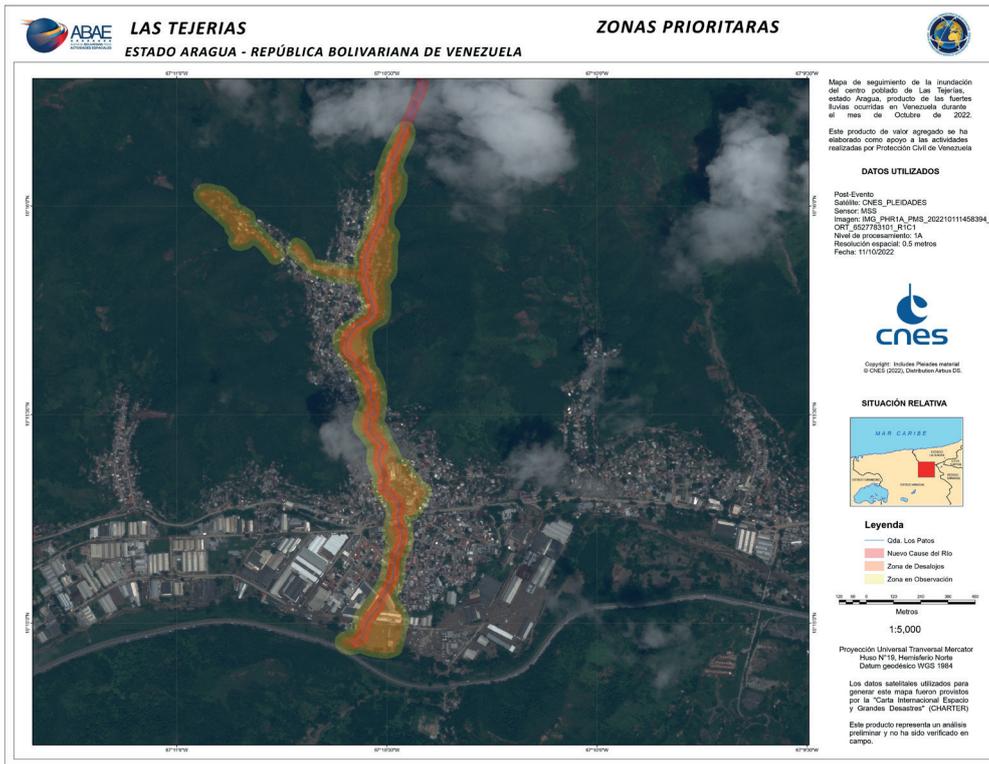
Mapa de zonas prioritarias. Las Tejerías, Aragua

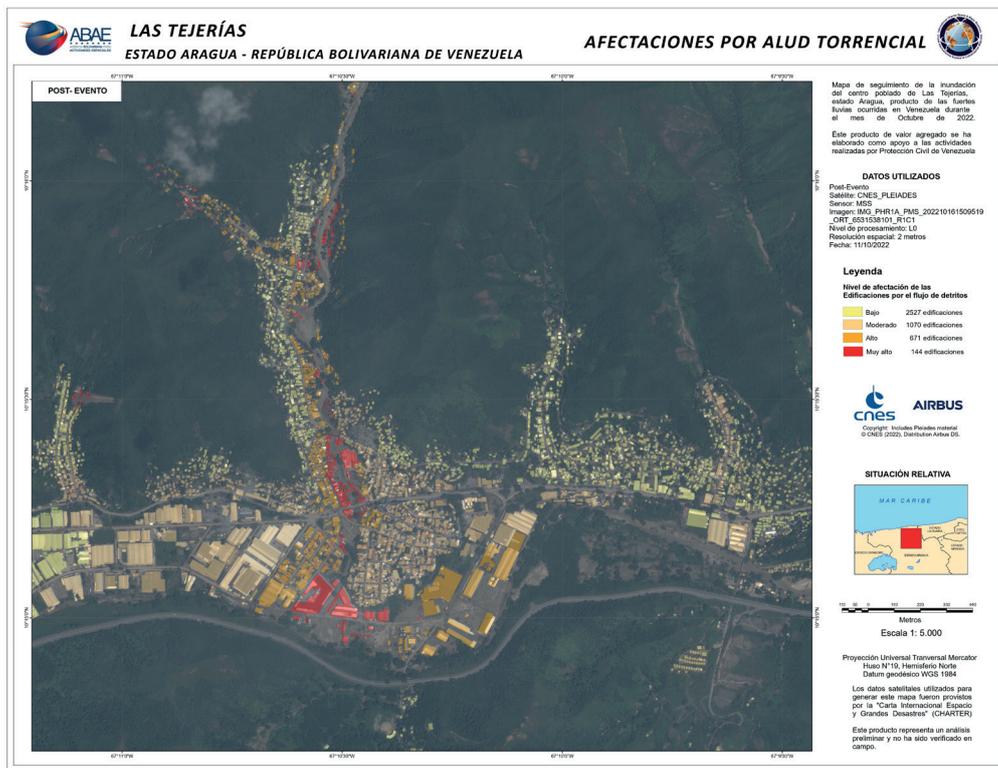
Mapa de afectaciones por alud torrencial a la infraestructura a nivel de detalle catastral. Las Tejerías, Aragua

Un mapa más integral y basado en un análisis más reposado de los producidos por la ABAE fue entregado los días posteriores al evento y representa de una forma más integral los niveles de afectación de la infraestructura, con un nivel de detalle catastral.

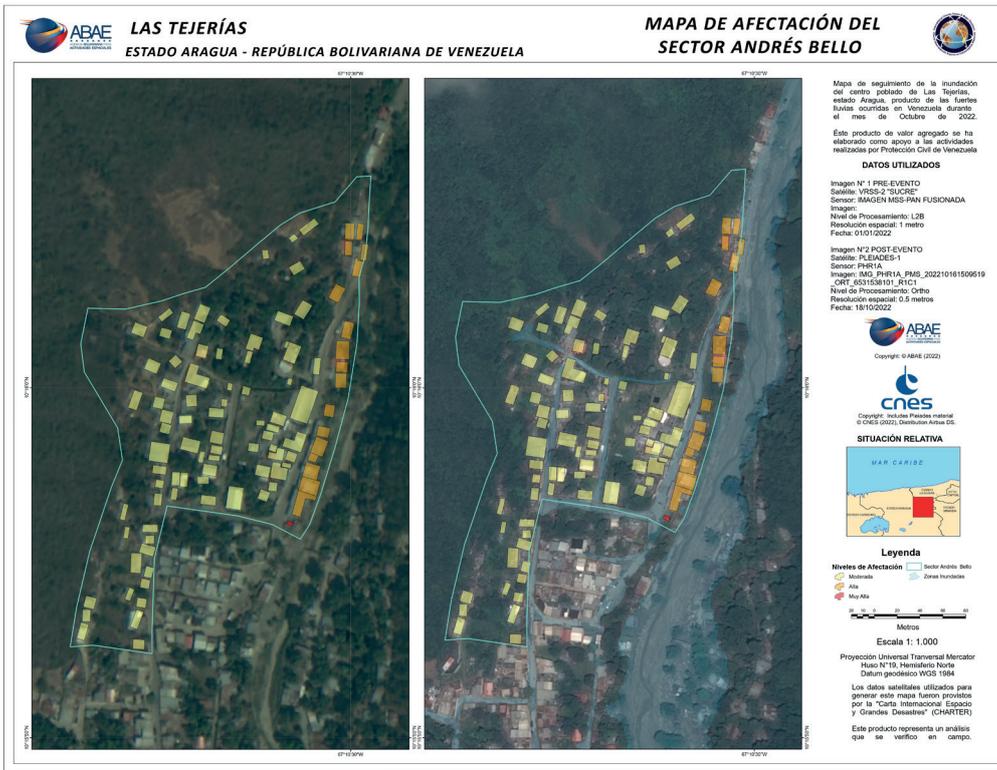
Mapa de afectación del sector Andrés Bello. Las Tejerías, Aragua

Finalmente, la agencia se dio a la tarea de integrar toda la información en cuatro mapas con gran nivel de detalle, a escala 1:1.000, donde se representan igualmente los niveles de afectación, pero esta vez por sectores. Los sectores representados fueron Andrés Bello, Libertador, Los Alpes y Tierra Amarilla.

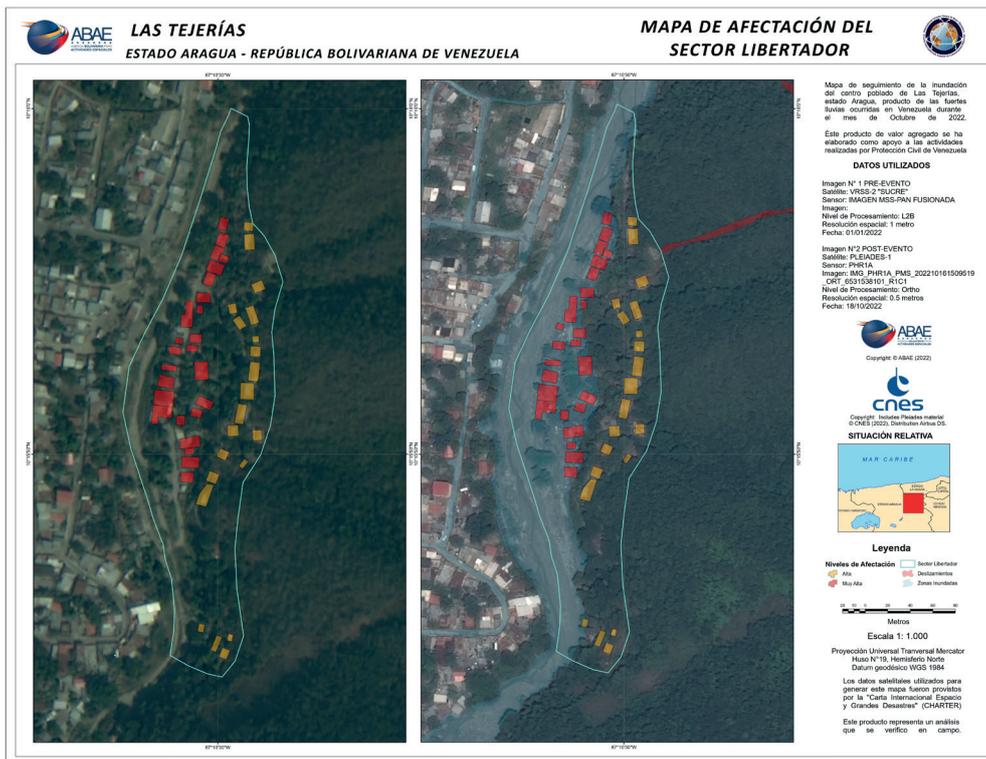
Mapa de afectación del sector Libertador. Las Tejerías, Aragua

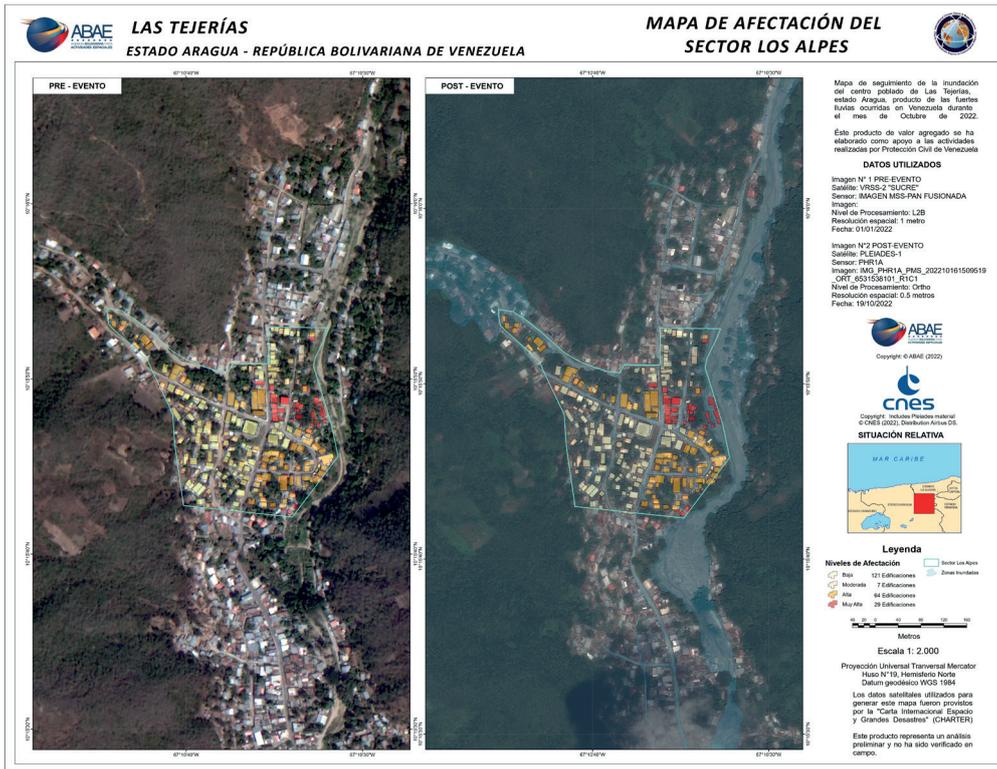
Mapa de afectación del sector Los Alpes. Las Tejerías, Aragua

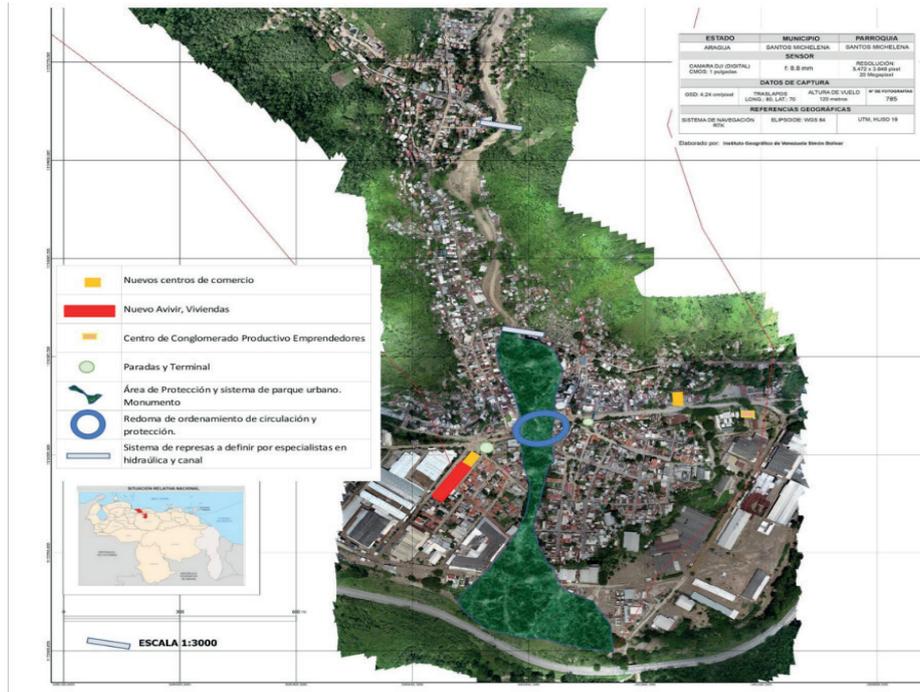
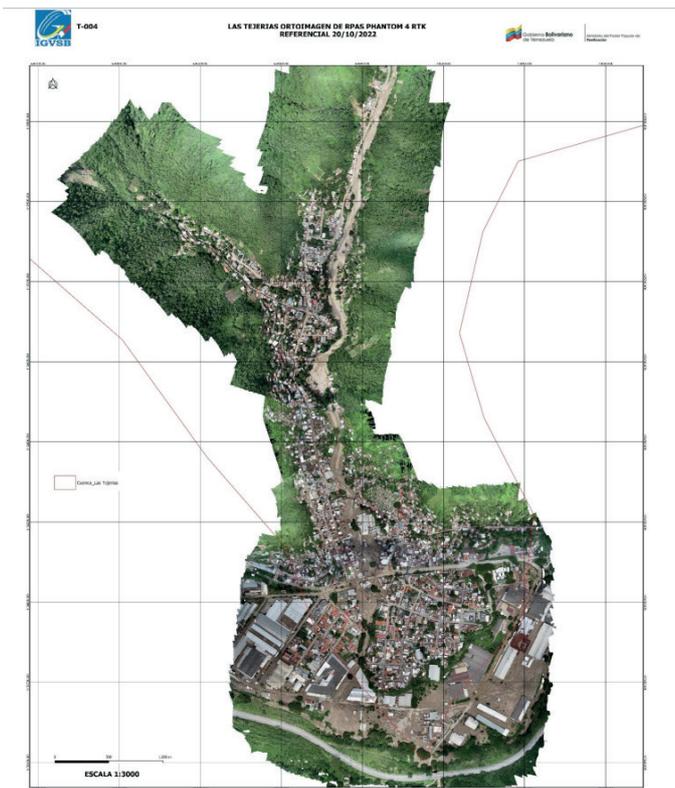
Dentro de los productos cartográficos ofrecidos por el IGVSB destaca el mapa de acción rápida hacia el nuevo ordenamiento urbano de Las Tejerías, que en función de la amenaza latente que representa el cauce hídrico sugiere obras de contención ante eventos similares. El ortofotomapa de zonificación y el plan maestro urbano de Las Tejerías, por su parte, consiste en un producto en el que se categoriza la infraestructura, la hidrografía y la geomorfología implícita en el área de estudio, todo ello en función de las mejoras que deben hacerse a nivel de planificación territorial ante otro escenario de crecida extraordinaria.

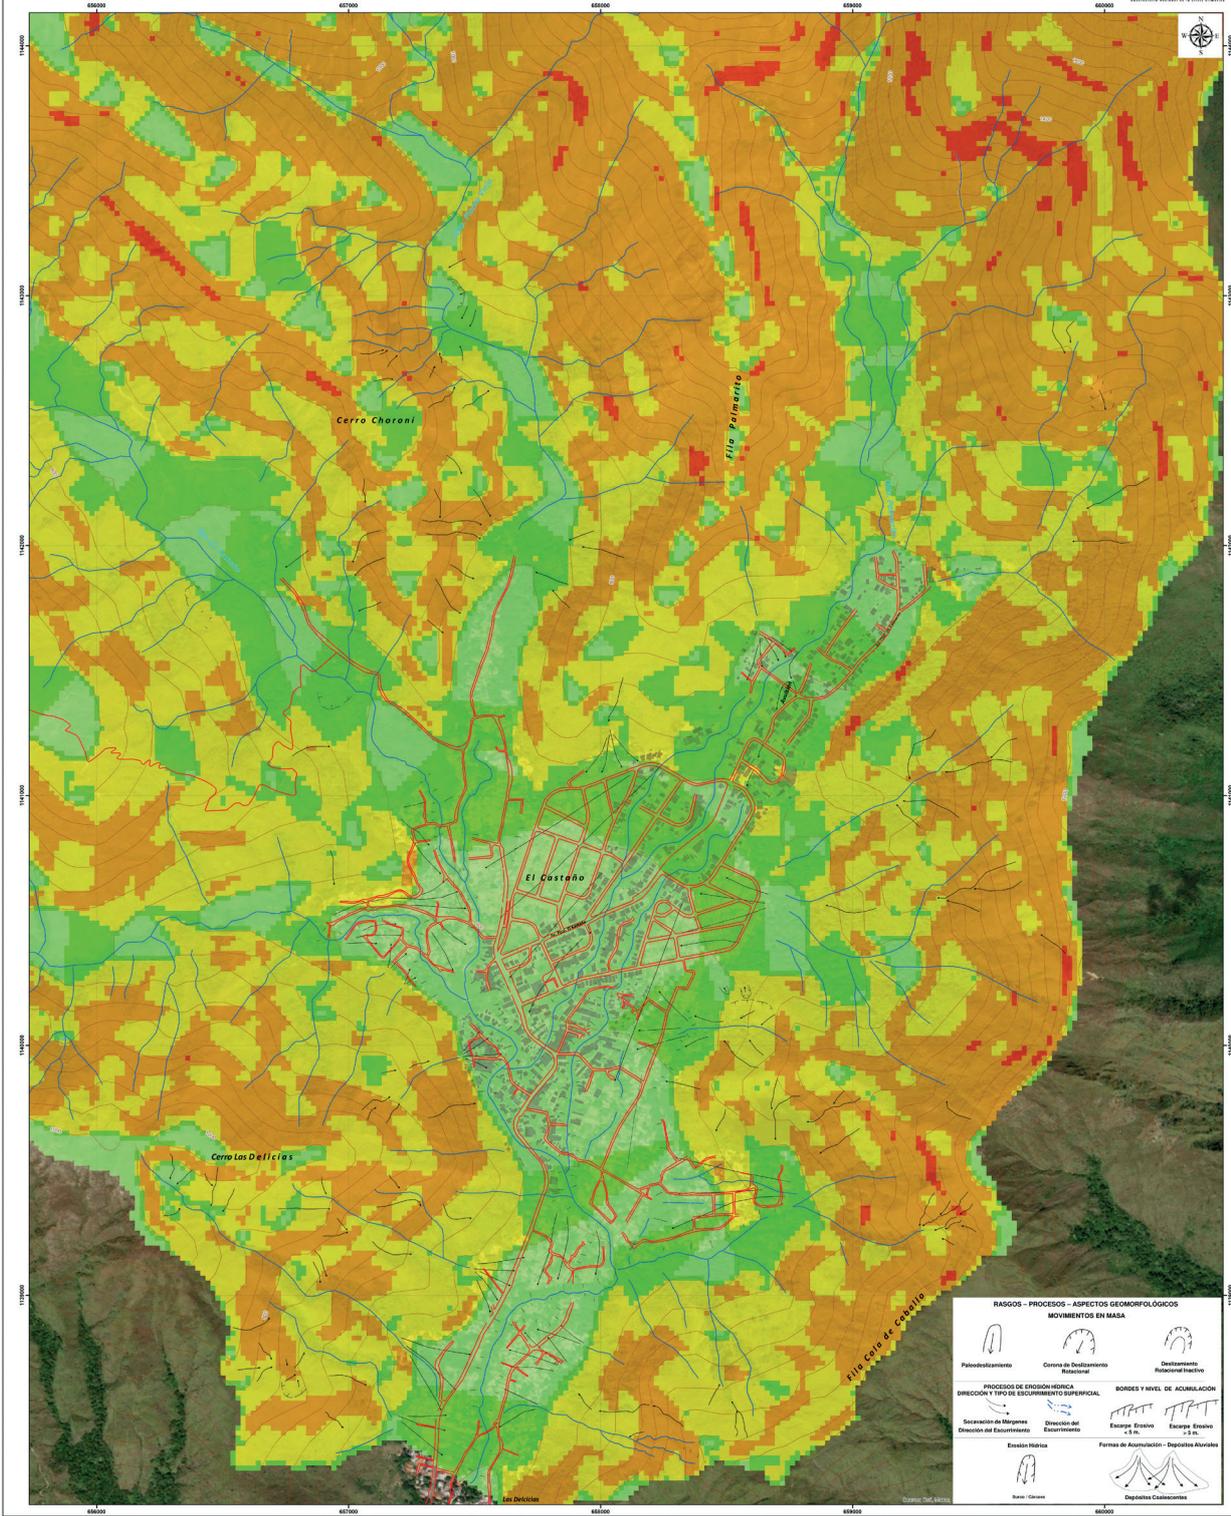
RANGOS DE PENDIENTES	Clasificación
< 5 % (1-5°)	Plano
5 - 27 % (5-15°)	Poco inclinado
27 - 47 % (15-25°)	Moderadamente inclinado
47 - 100 % (25-45°)	Inclinado
> 100 % (> 45°)	Muy inclinado

RANGOS DE PENDIENTES
 EL CASTAÑO. PARROQUIA URBANA LAS DELICIAS,
 MUNICIPIO GIRARDOT, ESTADO ARAGUA, 2022

Fueron cuatro mapas temáticos los que ofreció el ONCC y que permitieron el estudio y comprensión del evento inmediatamente después de su ocurrencia. Estos mapas se basaron en: los rangos de pendientes, las unidades hidrogeomorfológicas, los niveles de afectación por manchas de aludes torrenciales y los niveles de vulnerabilidad basada en niveles de exposición y daños.

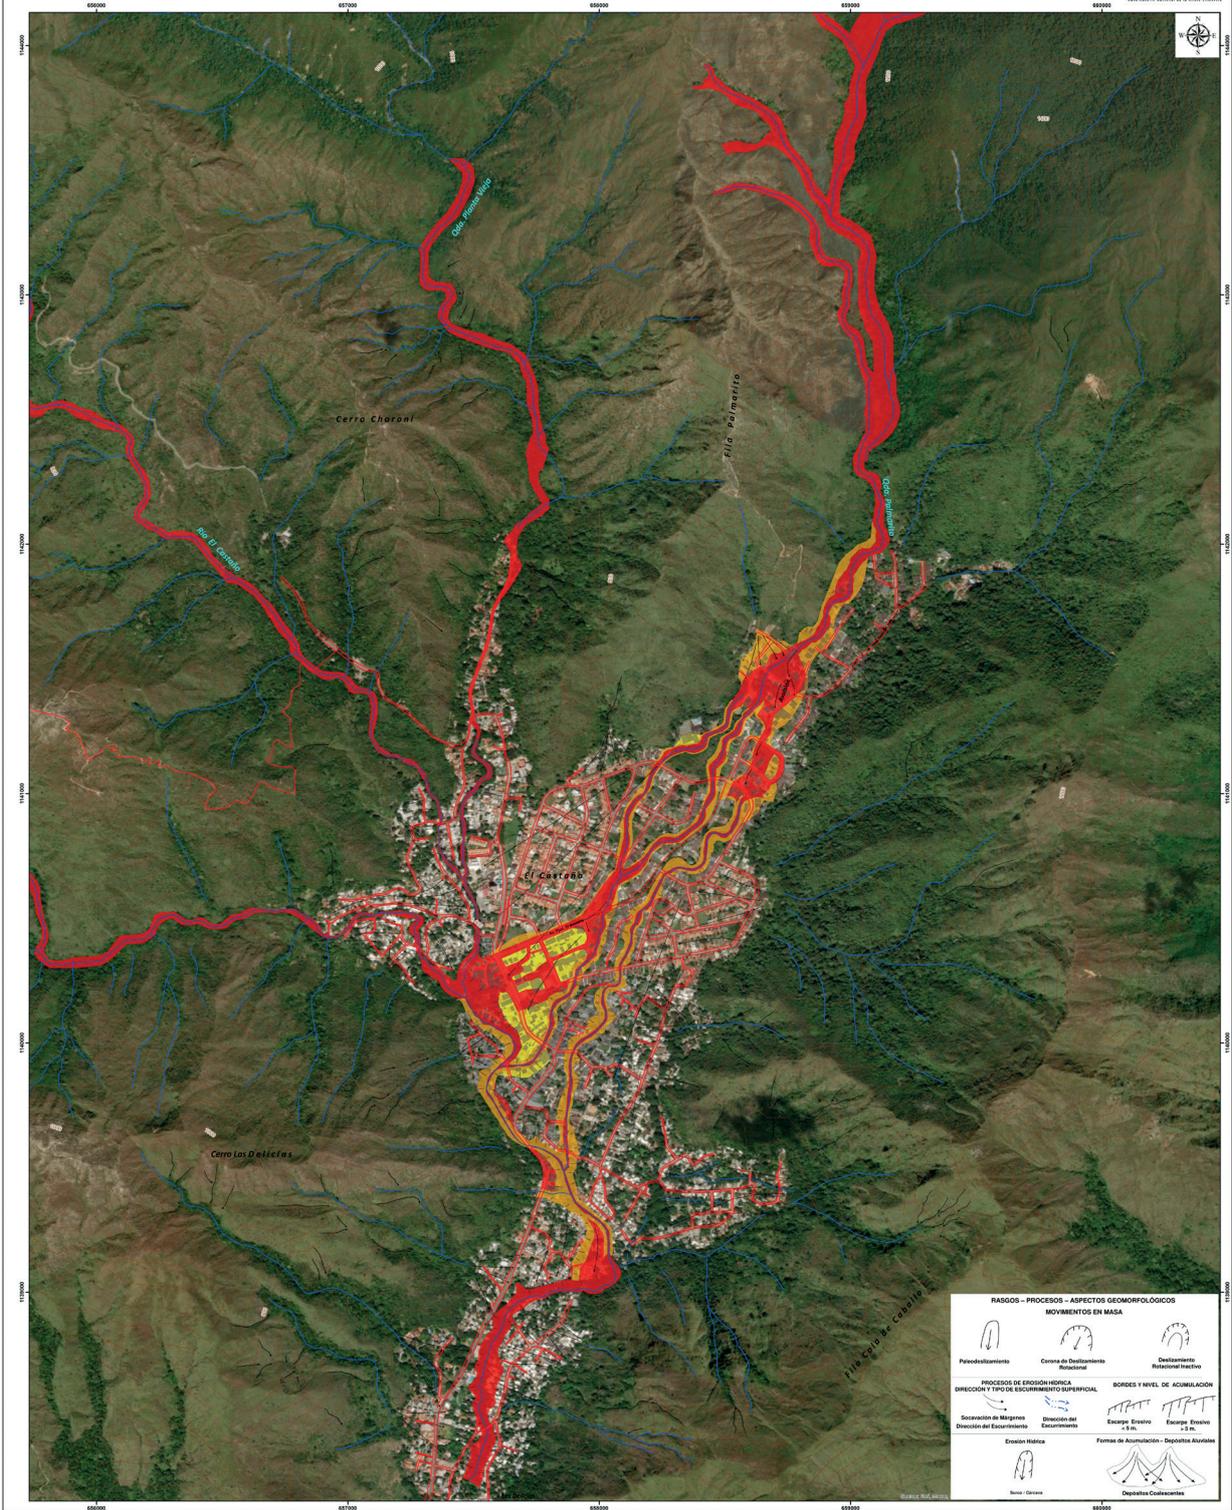
- Leve
- Moderada
- Grave

MANCHA DE ALUDES TORRENCIALES Y NIVELES DE AFECTACIÓN
EL CASTAÑO. PARROQUIA URBANA LAS DELICIAS,
MUNICIPIO GIRARDOT, ESTADO ARAGUA, 2022

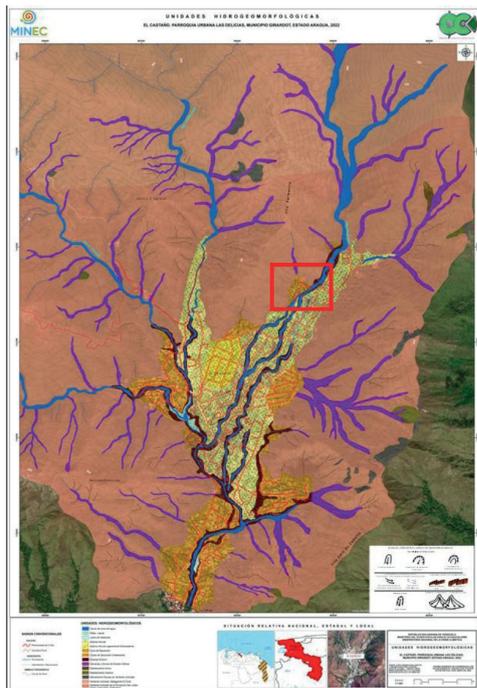
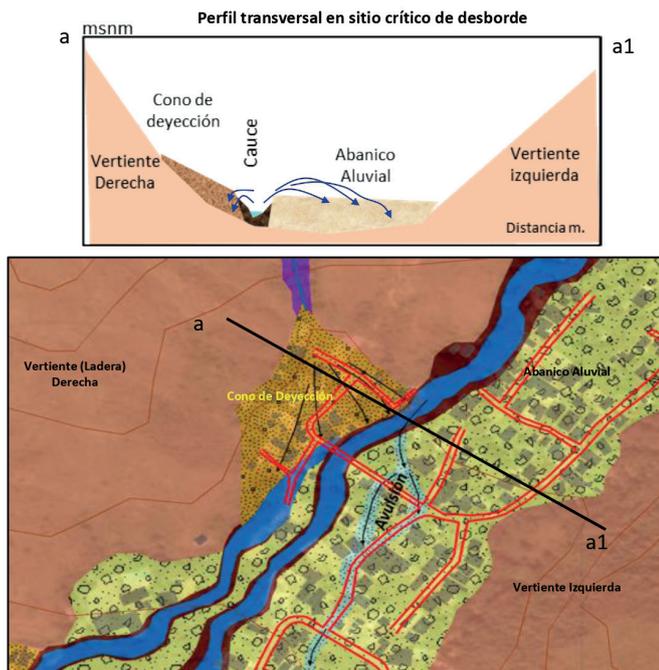
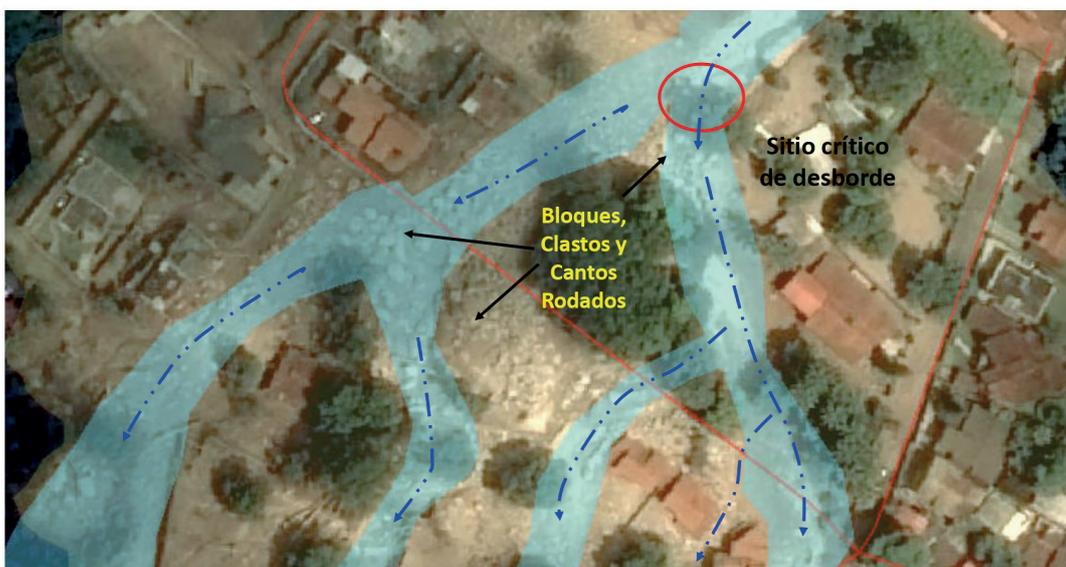
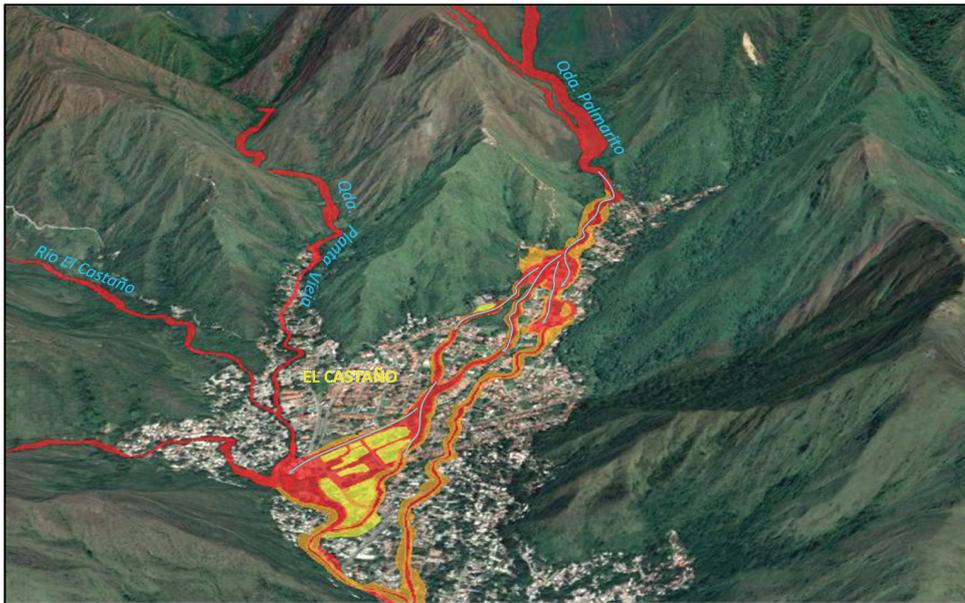
Para lograr un mejor análisis de la causalidad del evento y sus consecuencias, se elaboraron algunos perfiles transversales de los sitios críticos de desborde. De igual forma se definió una simulación en 3D de la mancha de crecida del alud torrencial sobre la base de imágenes satelitales obtenidas de las plataformas Esri y Earth Explorer.

El álgebra de mapas o sobreposición de éstos fue determinante para entender las claves del movimiento de masas que ocasionó la tragedia, y es que aunque las cabeceras de los cauces desbordados – especialmente de la quebrada Palmarito como principal canal del alud torrencial– no descansan sobre vertientes con pendientes pronunciadas, la presencia de algunas geoformas como abanicos aluviales, conos de deyección y escarpes erosivos, alimentaron la peligrosidad del movimiento.
