BOLETIN
EDICIÓN ESPECIAL
2022

OBSERVATORIO NACIONAL DE LA CRISIS CLIMÁTICA

LAS TEJERÍAS, EL CASTAÑO Y TOVAR.
TRES TRAGEDIAS POR EL CAMBIO CLIMÁTICO

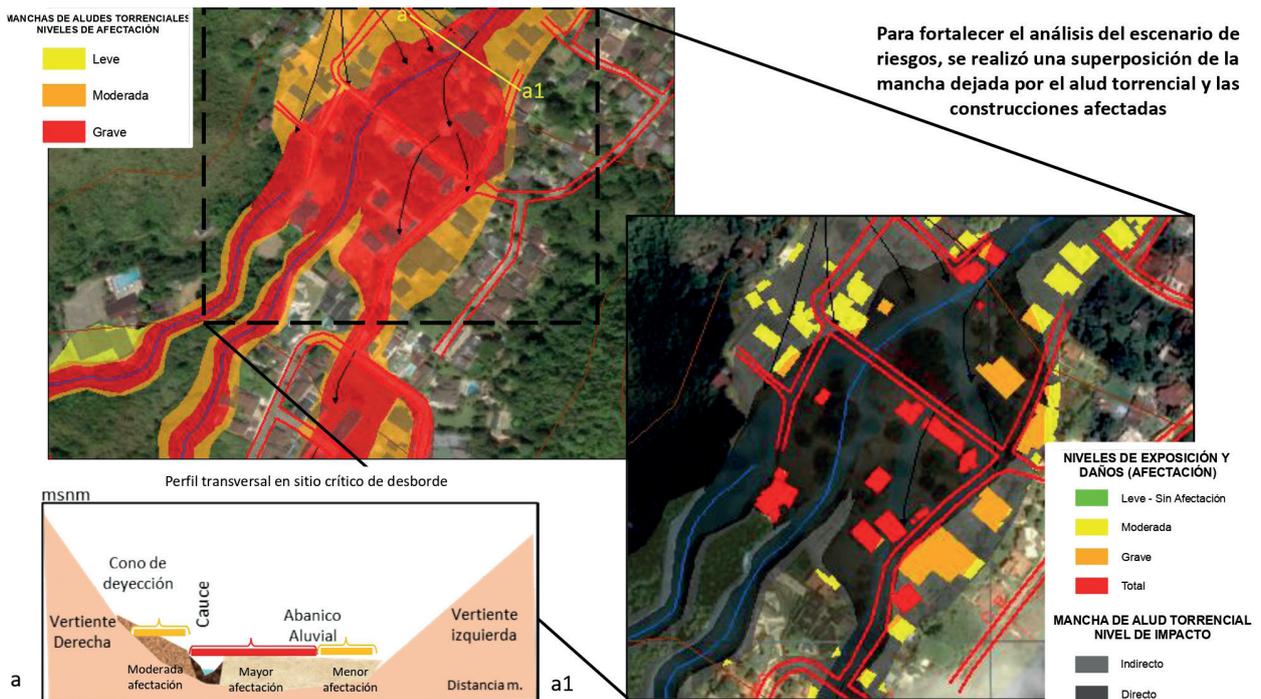
La mancha del flujo de detritos dejado por el alud torrencial se logró diferenciar en niveles de afectación con el uso del mapa de unidades o posiciones hidrogeomorfológicas y con el apoyo de imágenes de satélite y videos de drone, permitiendo mostrar 3 niveles de daños que van desde: “graves, moderados y leves”. Esta categorización a su vez es la base para la evaluación de niveles de exposición de las construcciones a través del análisis post-evento. Un detalle de la zonificación basada en estos criterios y reconociendo la necesidad de corroborar in campo de manera detallada, se muestra en la imagen a continuación.

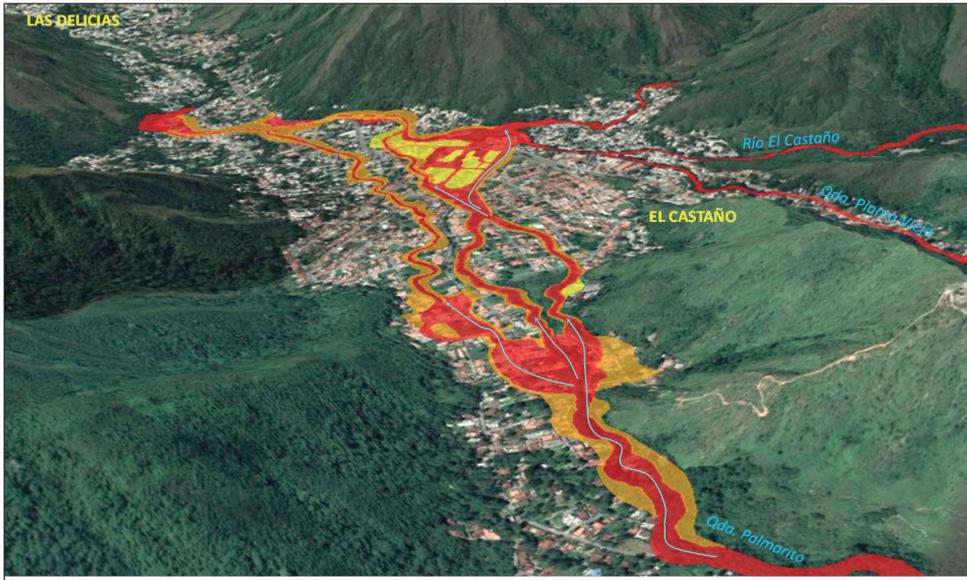
Vista 3D desde el ápice o zona apical del abanico aluvial de la quebrada Palmarito. Permite detallar las zonas afectadas por evento hidrogeomorfológico calificado como un flujo de detritos o alud torrencial

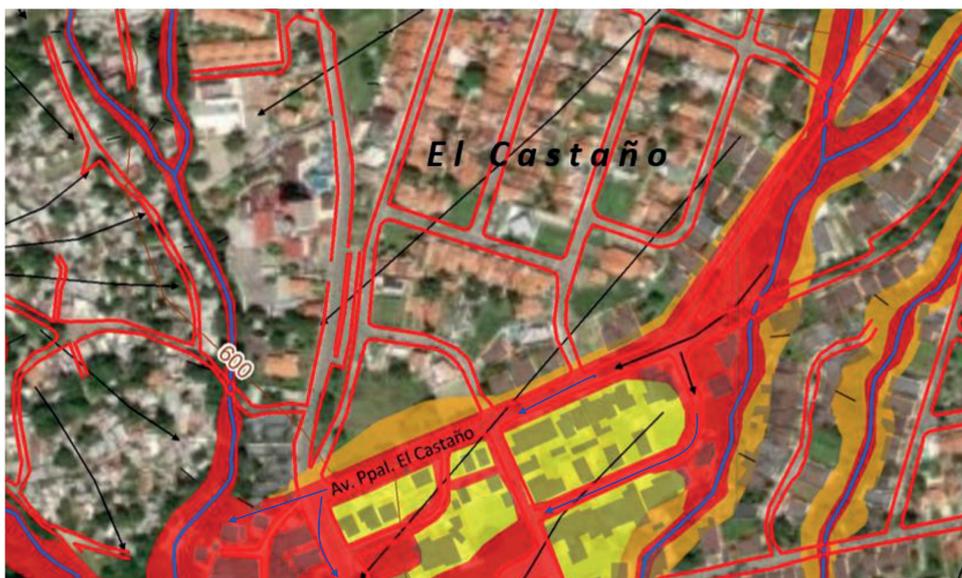
Con respecto al desbordamiento en la sección del puente sobre la quebrada Palmarito en confluencia con la Av. Ppal. El Castaño, se observa que la vialidad fungió como canales por donde transitó el flujo desbordado.

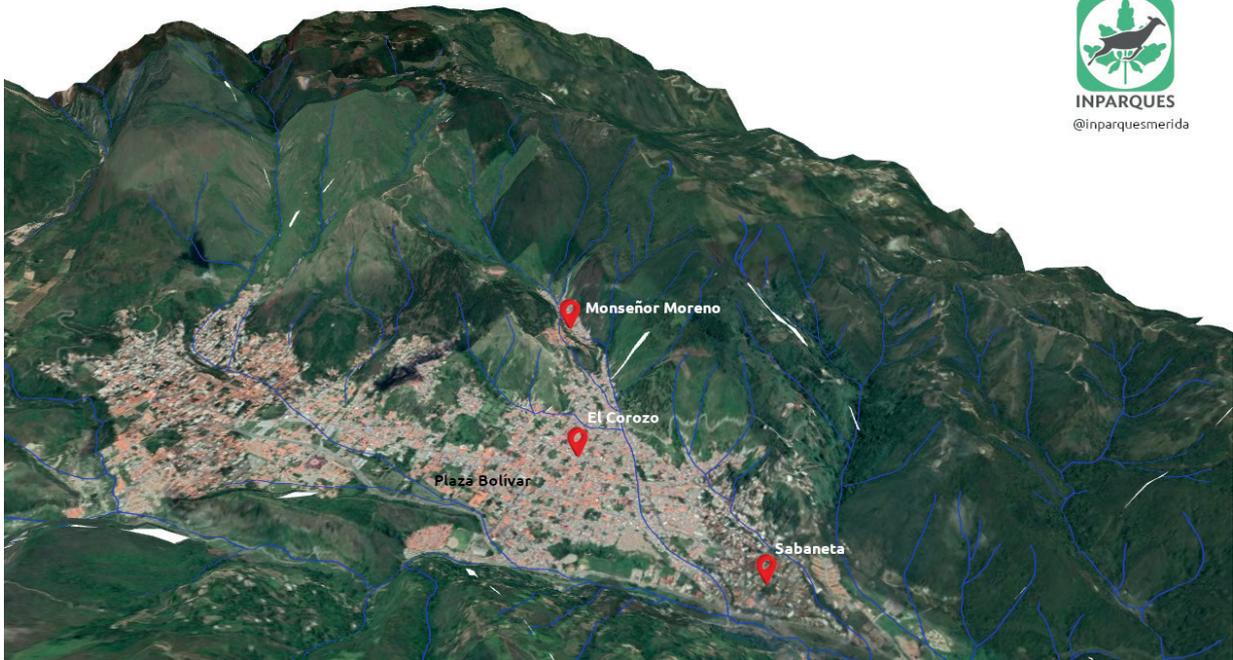
Modelo Digital de Elevaciones (DEM) del municipio Tovar, Mérida

Antes de elaborar cualquier producto temático, la estrategia cartográfica de INPARQUES-MÉRIDA fue elaborar un Modelo Digital de Elevaciones (DEM) para tener un acercamiento más preciso y efectivo a la realidad geomorfológica del área afectada; de modo que el mismo, sirviera no solo como un bosquejo preliminar para la simulación computarizada del evento, sino como base topográfica de los demás productos temáticos ofrecidos por la institución.

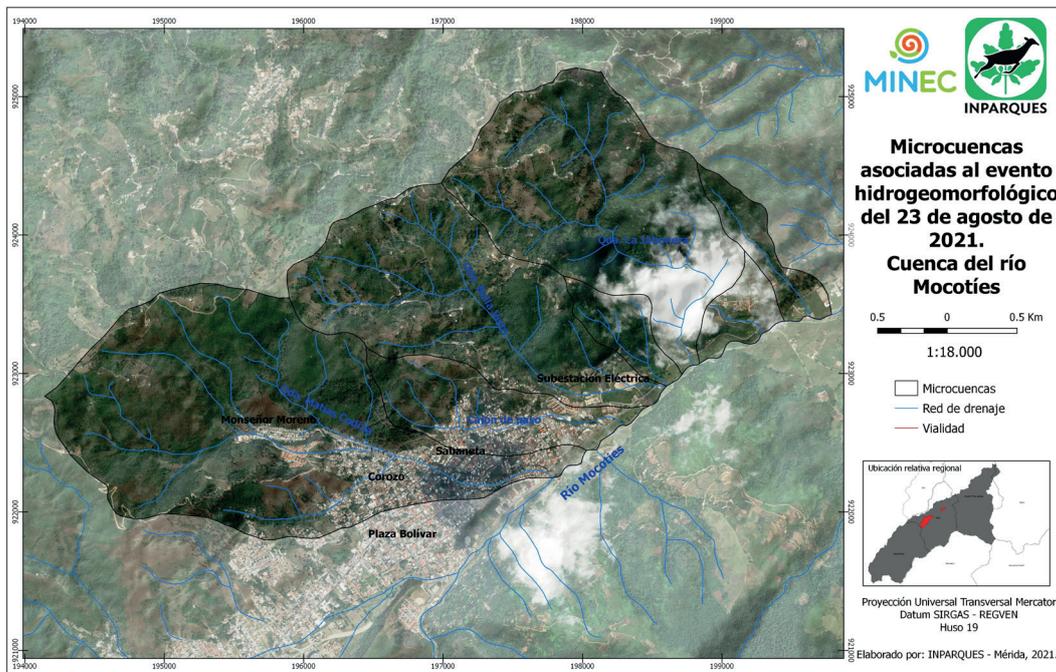
Mapa de microcuencas afectadas por las lluvias de agosto (2021) en el municipio Tovar, Mérida

Las microcuencas asociadas al evento hidrogeomorfológico del 23 de agosto del año 2021 en Tovar fueron identificadas y representadas, igualmente, en un mapa donde se muestran las manchas de crecida y las zonas urbanas afectadas por el movimiento de masas registrado aguas abajo de las cabeceras de dichas microcuencas y nacientes hídricas.

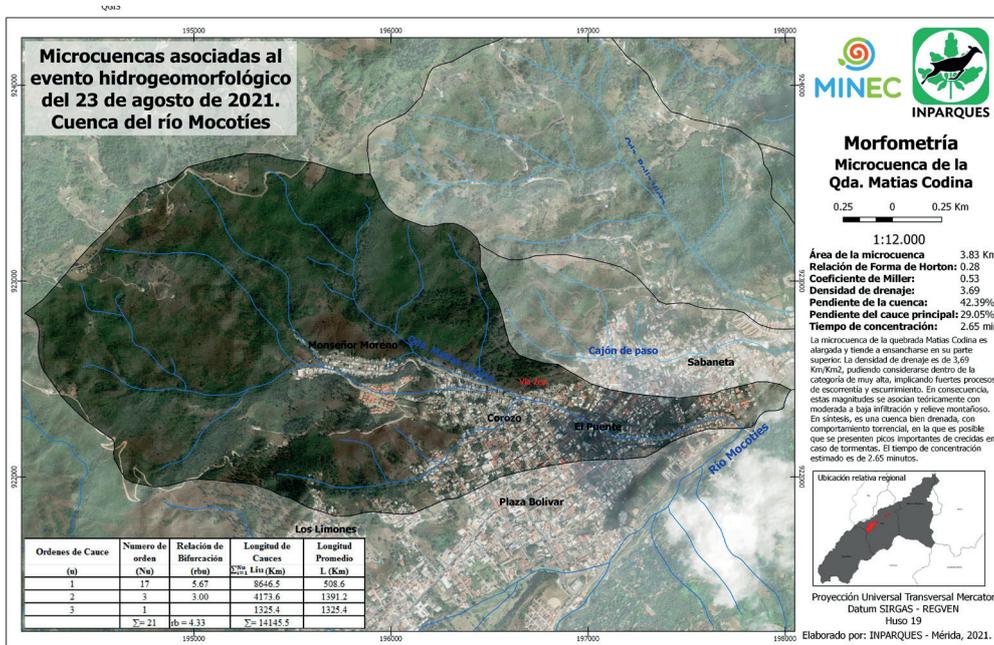
Mapa de la microcuenca Matías Codina. Tovar, Mérida

Tras imprimirle mayor nivel de detalle al estudio, INPARQUES-MÉRIDA produjo mapas hidrográficos donde están representadas tres de las microcuencas que mayor amenaza representaron para El Corozo y las demás zonas de la ciudad de Tovar que se vieron afectadas por la activación torrencial de estos afluentes. Las imágenes 4, 5 y 6 muestran la delimitación de las microcuencas de los cauces Matías Codina, Cajón de Paso y Bella Vista respectivamente y las áreas inmediatas de afectación.

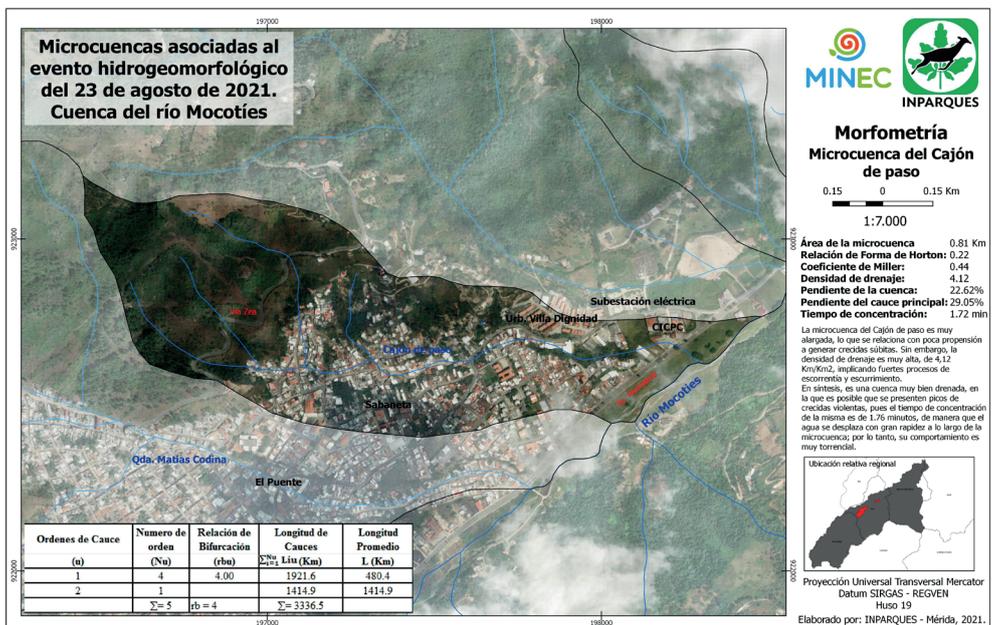
Mapa de la microcuenca Cajón de Paso. Tovar, Mérida

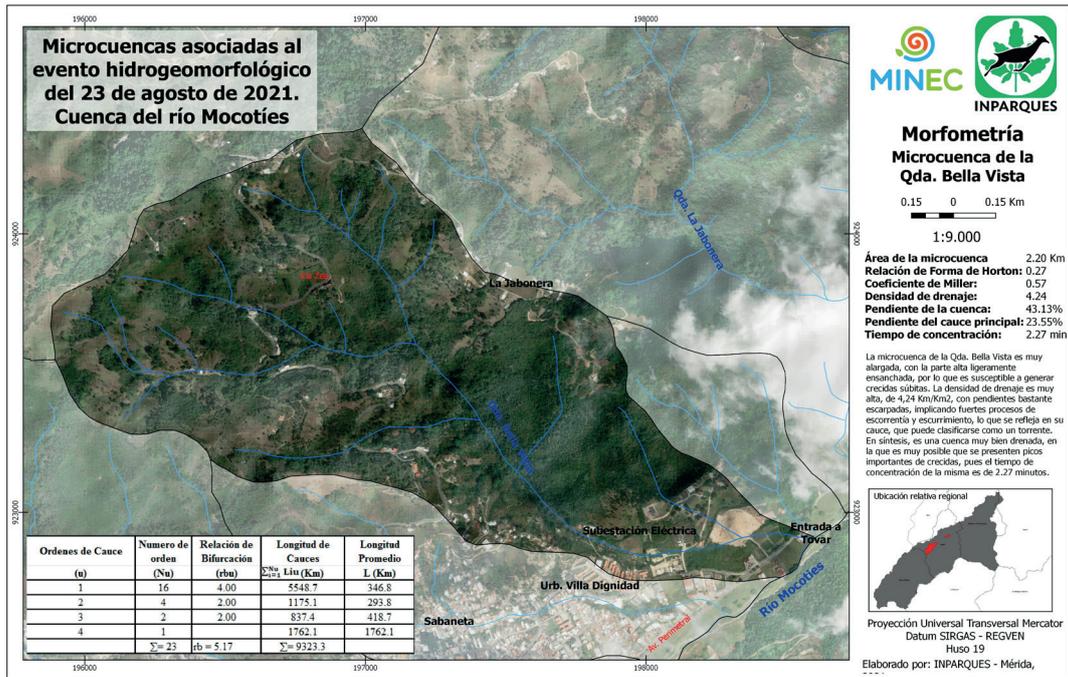
Mapa de la microcuenca Bella Vista. Tovar, Mérida

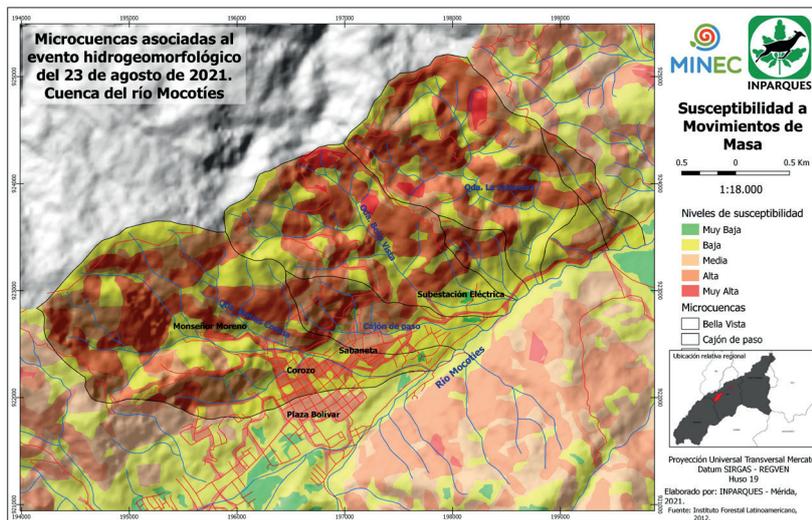
Mapa de susceptibilidad a movimientos de masa. Tovar, Mérida

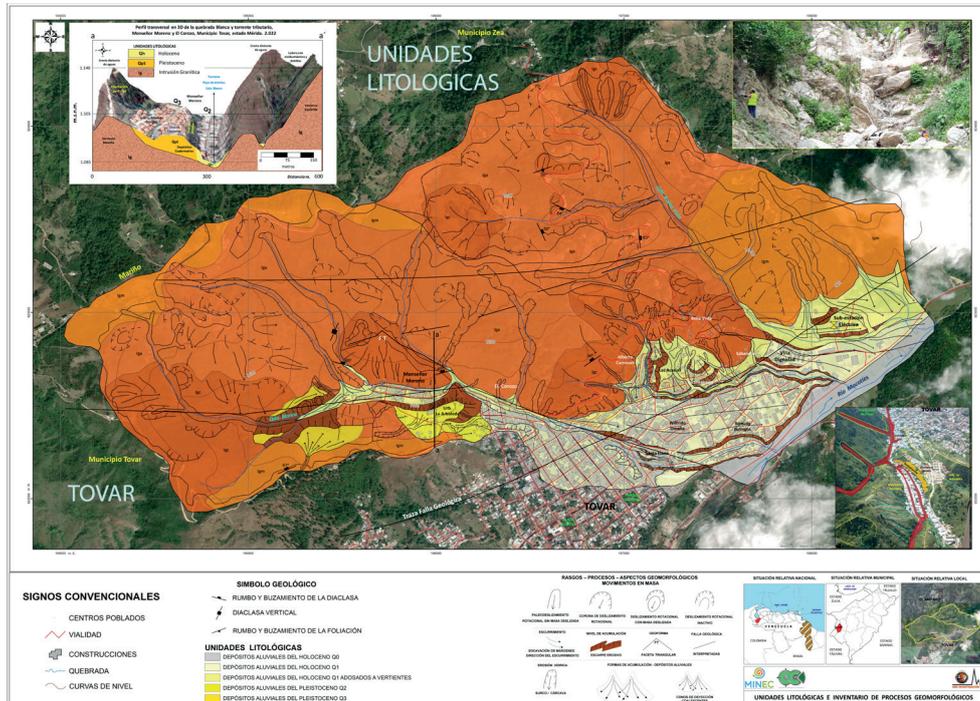
Mapa de unidades litológicas. Tovar, Mérida

La geología y geomorfología fueron abordadas a partir de dos mapas temáticos en los que la representación de ambas variables se logró desde un enfoque netamente descriptivo. En éstas fueron representadas las unidades litológicas predominantes y las geformas moldeadas por los distintos agentes meteorológicos, tectónicos y antrópicos.

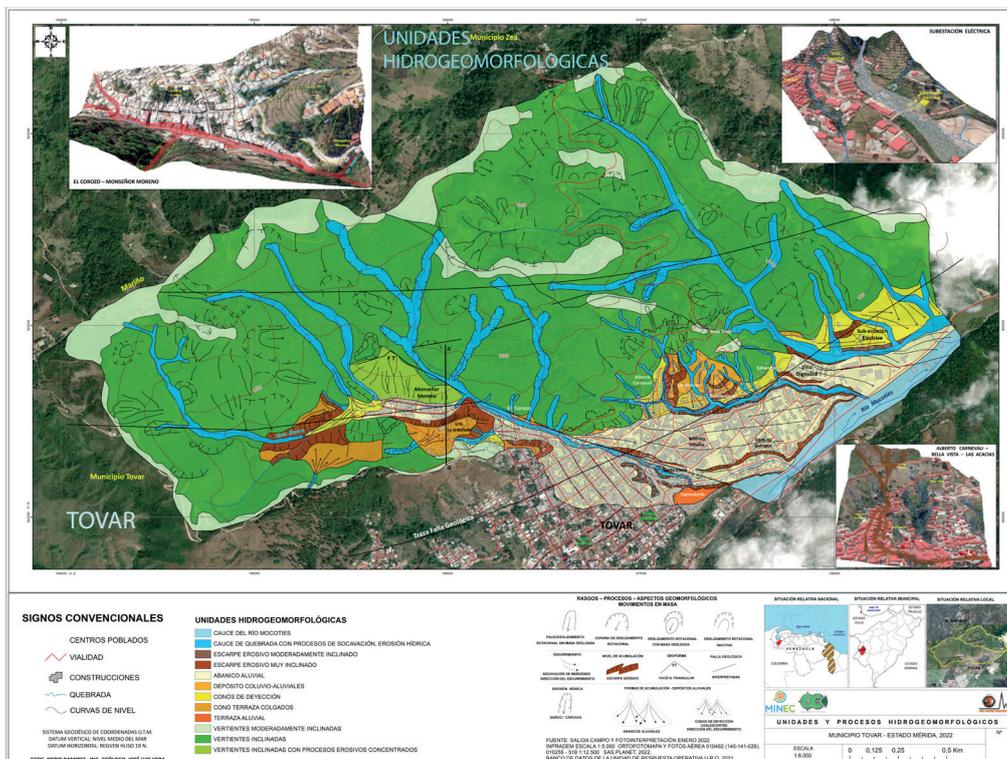
Mapa de unidades hidrogeomorfológicas. Tovar, Mérida

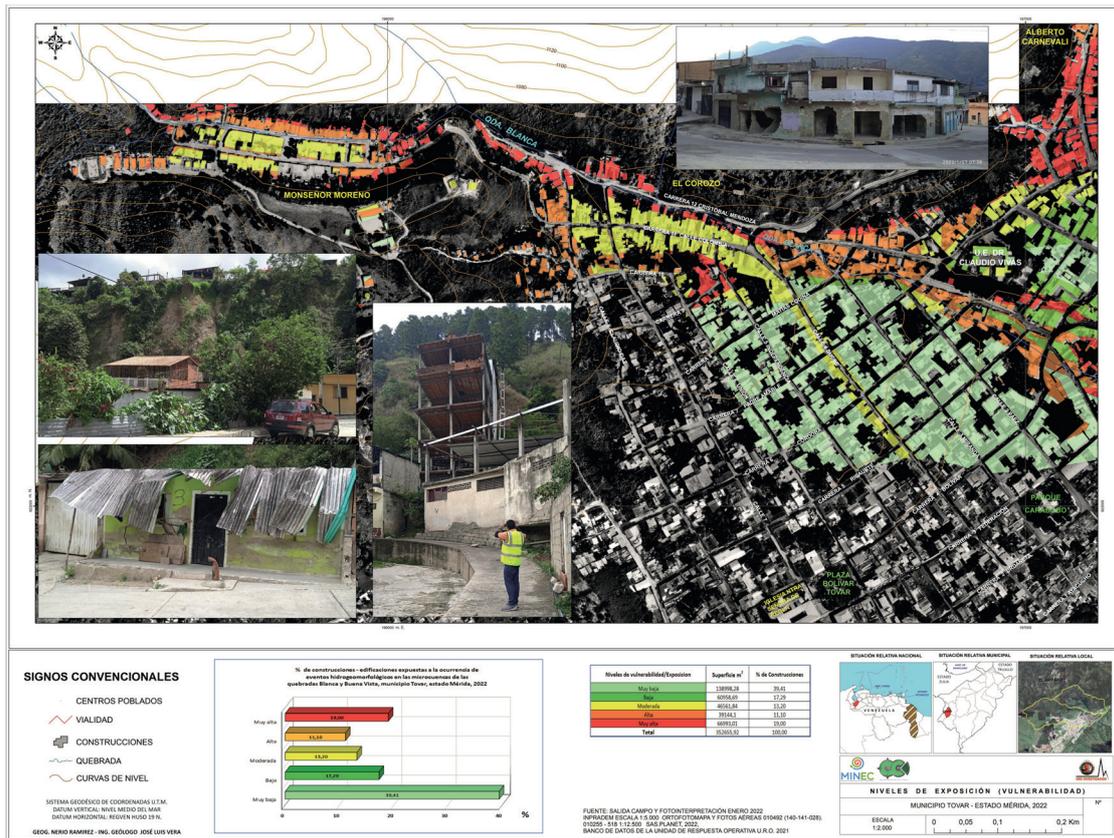
Mapa didáctico/explicativo de vulnerabilidad de infraestructura por movimientos de masa. Tovar, Mérida

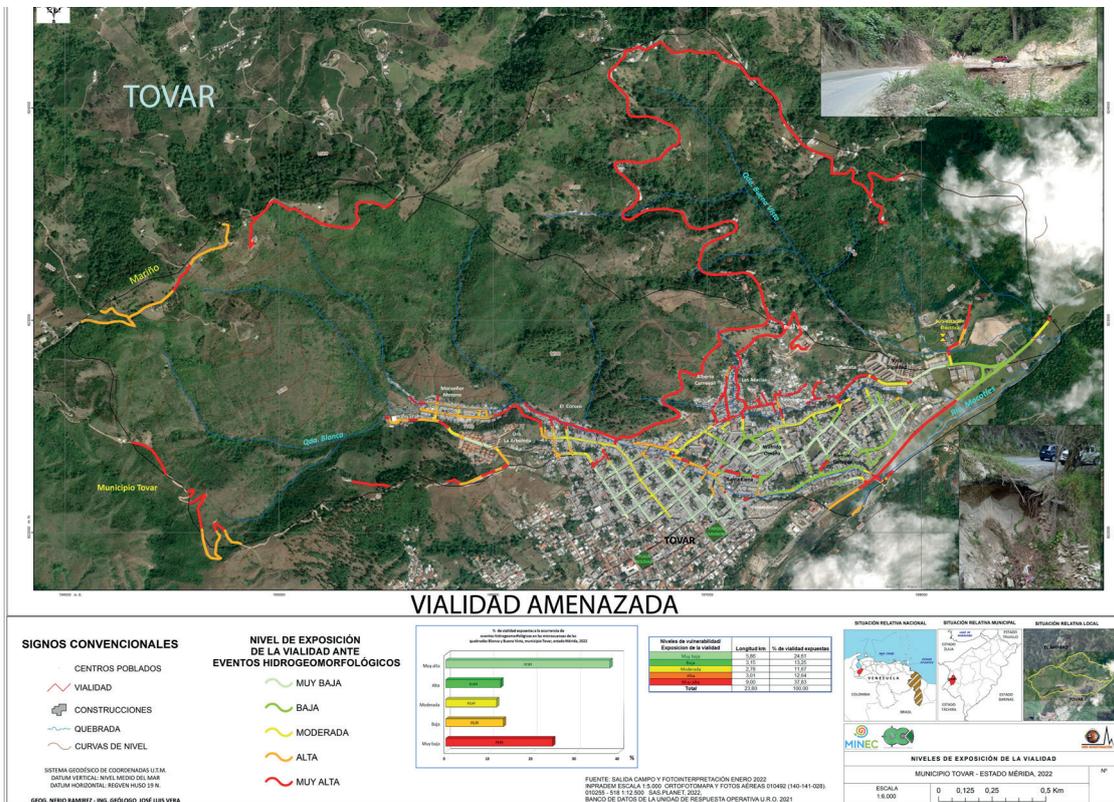
Mapa de vialidad amenazada por movimientos de masa. Tovar, Mérida

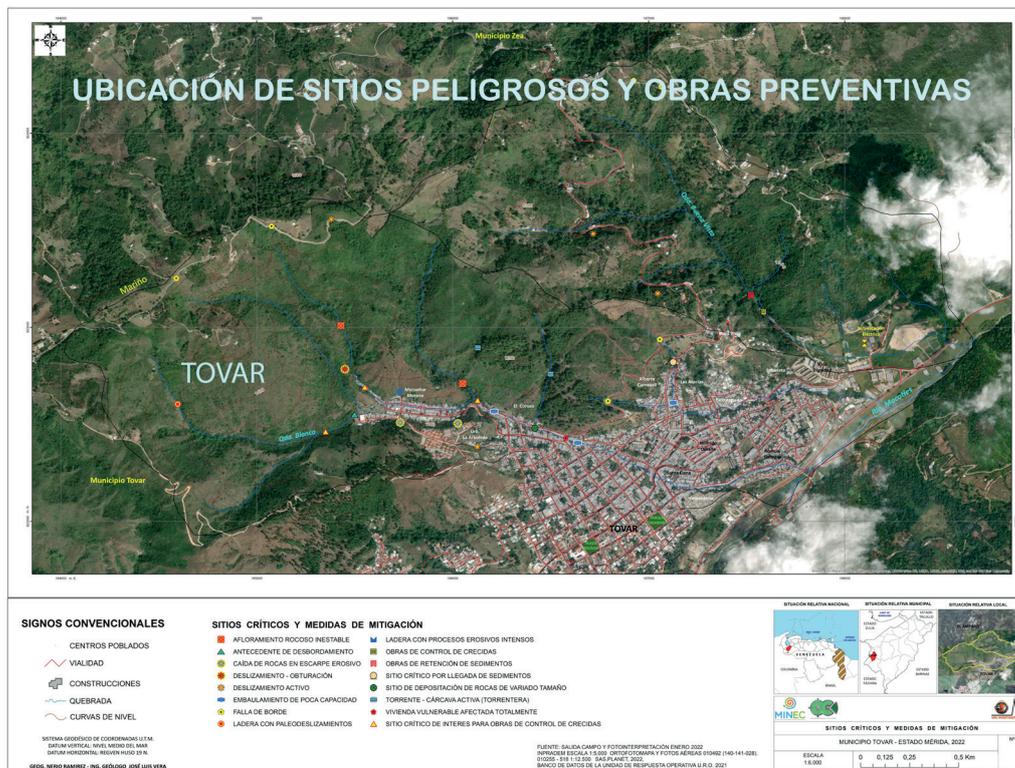
Mapa de ubicación de zonas de riesgo por movimientos de masa. Tovar, Mérida.

El mapa integral ofrecido por INPRADEM está ligado a la sobreposición entre vulnerabilidades y amenazas, es decir, al riesgo y su gestión, de allí que dicho producto no solo señale las zonas afectadas y propensas a ser afectadas nuevamente en algún momento, sino que también identifica algunas obras de mitigación existentes para ofrecer respuesta ante ellas.
